## Procès-verbal de contrôle d'une installation électrique en BT et TBT

Date inspection: 25/07/2023

Rue Place Saint-Guibert  
Numéro 1  
Boîte  
Postcode 5030  
Commune GEMBLOUX  
Pays Belgique

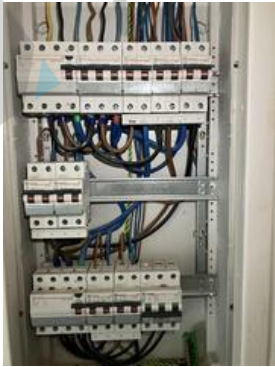
Image du tableau de repartition et de manoeuvre:

Contrôle visuel (général)	NOK	Contact direct	OK	Contact indirect	NOK
Raccordement	OK	schéma en annexe par Aceg asbl	NA		
Liaisons équipotentielle	PB	Section des conducteurs	OK		
Continuité	NOK	Éclairage / machines	OK		
Influences externes	PB

- I1.01 Prévoir le schéma unifilaire de l'installation. (Livre 1 Section 2.12 - 2.13 et 3.1.2 et 9.1.2)
- I1.02 Prévoir le plan de position de l'installation. (Livre 1 Section 2.12 - 2.13 et 3.1.2 et 9.1.2)

- I3.08 Absence d'un sectionneur de terre qui nous permet de faire la mesure de la valeur de la résistance de terre.(Livre 1 Sous-section 5.4.3.5.)
- I4.01 Réaliser les liaisons équipotentielles principales et leurs connexions. (Livre 1 Sous-section 5.4.4.1. et 5.1.6.2)

- I4.02 Réaliser les liaisons équipotentielles supplémentaires par conducteurs isolés vert/jaune de section minimum de 4mm2 (ou 2.5mm² avec protection mécanique) (Livre 1 Sous-section 5.4.4.2. et 5.1.6.2.)

- I8.17 Canalisations non utilisées sont à enlever ou isoler aux extrémités.
- I9.02 Réorganiser des interrupteurs, prises, connexions et boîtes de jonction. (Livre 1 sous-section 1.4.1.3.)
