## Rapport de contrôle d'installations électriques à basse et à très basse tension

RÉF. 166/2026/62573/D01:1

DATE DU CONTRÔLE 07/04/2026 (15:00 - 15:45) AGENT VISITEUR David Mathieu  
ADRESSE DU CONTRÔLE Route d'Yvoir 100 - 5590 Ciney TYPE DE CONTRÔLE Visite de contrôle vente ancienne installation (8.4.2.)

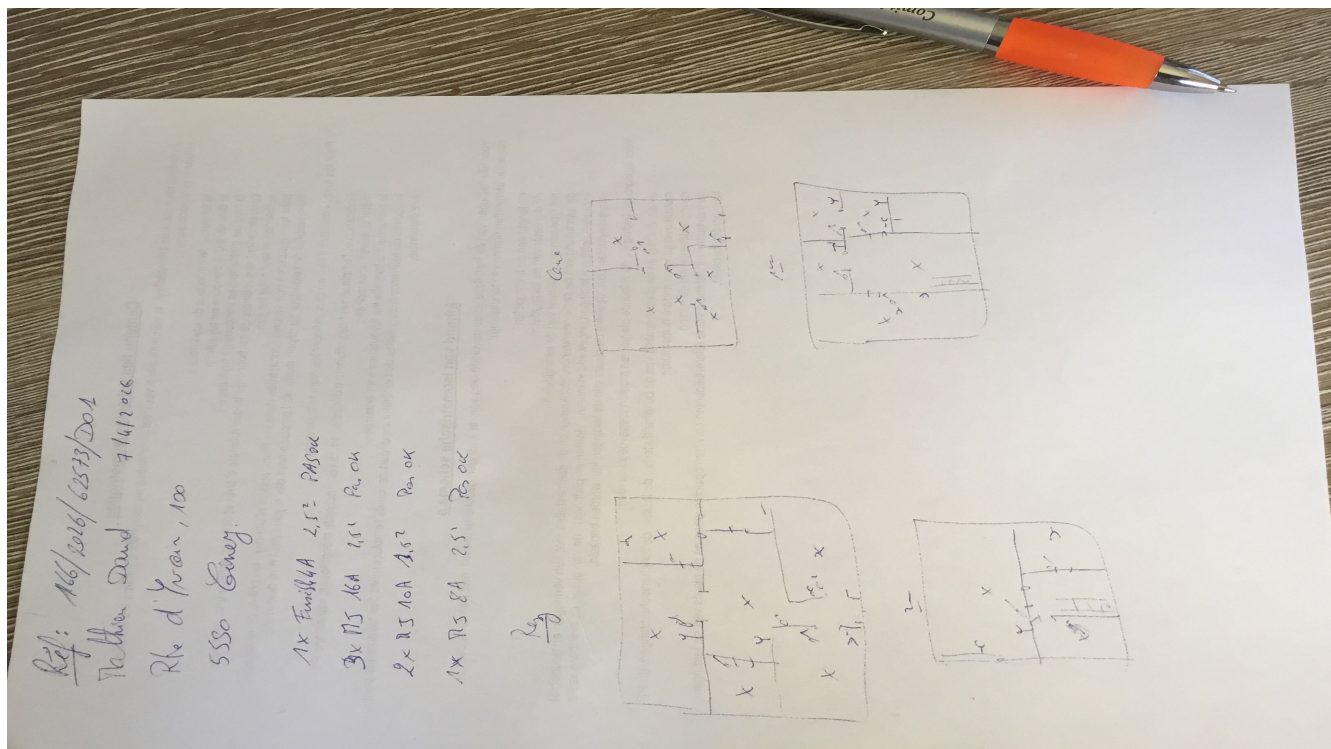
Croquis de position élémentaire et descriptif sommaire des tableaux

sur base de ce qui est visible et accessible lors du contrôle   
 Note : ces croquis ne remplacent pas les schémas unifilaires et de position réglementaires
